**REISBERGI TALU EHITUSTEHNILISE SEISUKORRA
HINDAMINE JA ELUHOONE
RENOVEERIMISLAHENDUSTE VÄLJATOOMINE KOOS
MAKSUMUSE ANALÜÜSIGA**

THE ASSESSMENT OF THE TECHNICAL CONDITION OF
THE REISBERG FARM AND CREATING THE RENOVATION
SOLUTIONS FOR RESIDENTIAL BUILDING WITH
ANALYSIS OF ITS COST

Magistritöö
Maaehituse õppekava

Tartu 2019

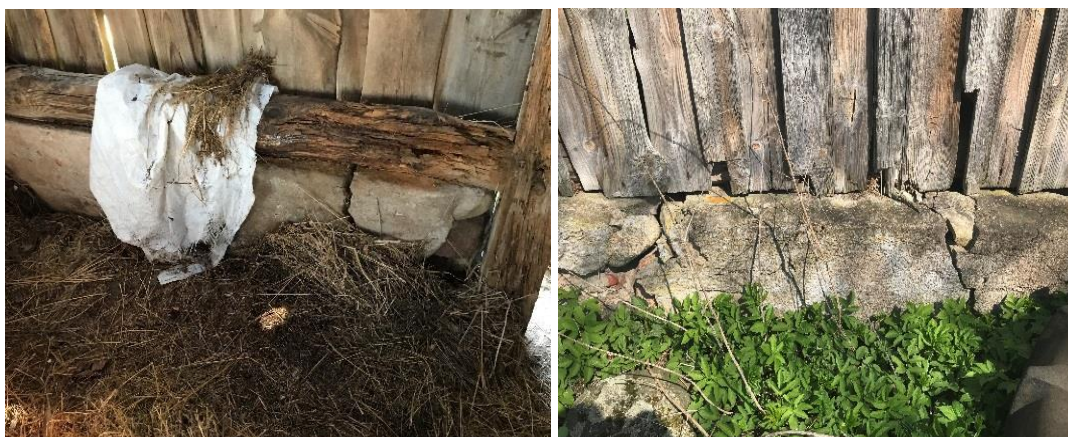
Hoone vundamendiks oli maakivi, mis kaetud betooniga ja maapealse osa kõrgus 600-700mm. Vundamendis esines mitmes kohas suuri pragusid (joonis L 2.1), mis võibolla tingitud kas sinna pääsenud veest veelaua puudumise tõttu, iga-aastaste külmakerke ja vajumiste pärast või maapinna vajumisest.

Joonis L 2.1. Praod vundamendis. (*Allikas: autorite erakogu*)

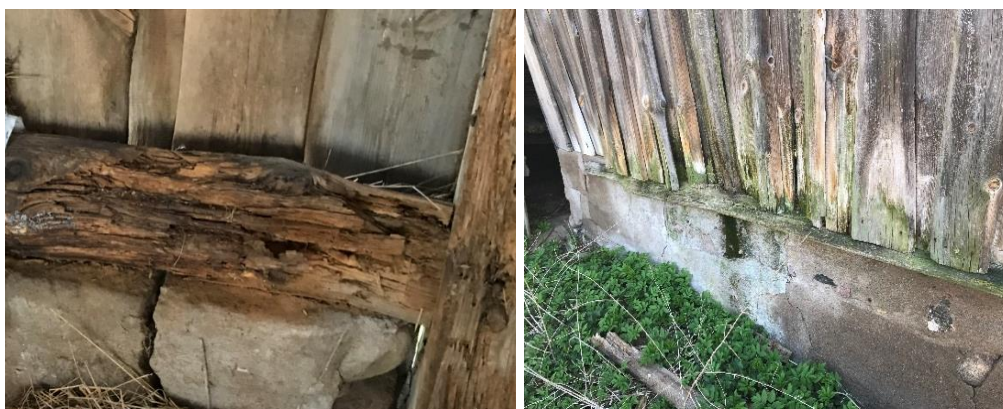
Hoone karkass oli tahatud palkidest, mis väljast kaetud laudisega. Päikese käest varjus küljel oli nii sees kui väljas mädanikkahjustusega seinatalad ja voodrilauad. Puudus vihmaveesüsteem ja konstruktsioonidele sattuv vesi ei kuiva välja (joonis L 2.2).

Joonis L 2.2. Mädanikkahjustusega seinatala ja voodrilaud. (*Allikas: autorite erakogu*)

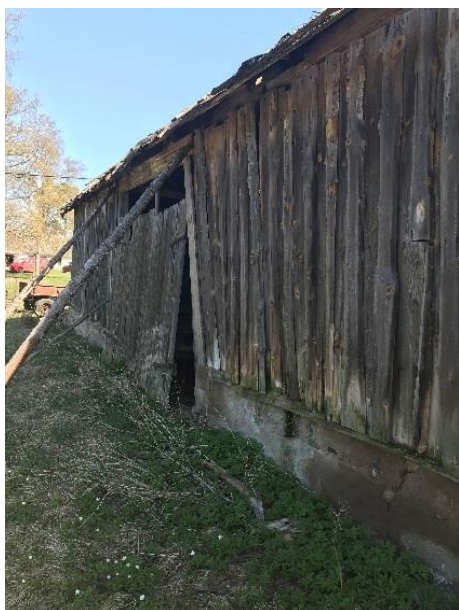
Kuna katusetalad olid tugevalt kaetud mädanik-ja seenkahjustusega, siis hoone seinad on viltu vajunud (joonis L 2.3).

Joonis L 2.3. Viltu vajunud sein. (*Allikas: autorite erakogu*)

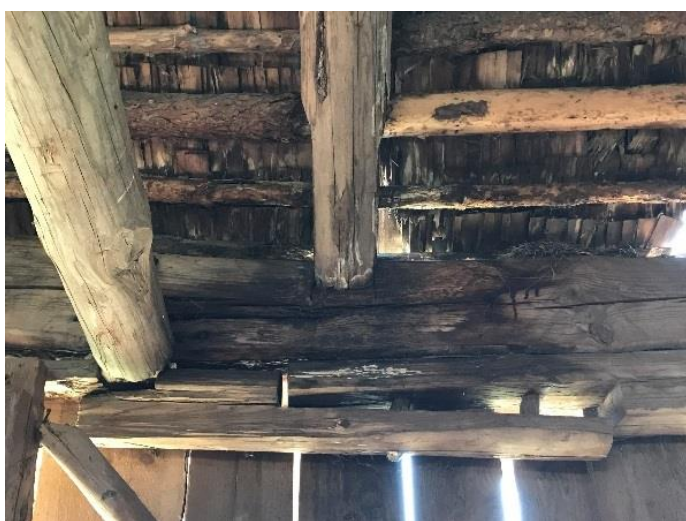
Kahjustused olid niivõrd suured, et mõnes kohas olid laetalad paigast nihkunud ja läbivajunud ning on kokkuvarisemise oht (joonis L 2.6).

Joonis L 2.6. Läbivajunud tala. (*Allikas: autorite erakogu*)

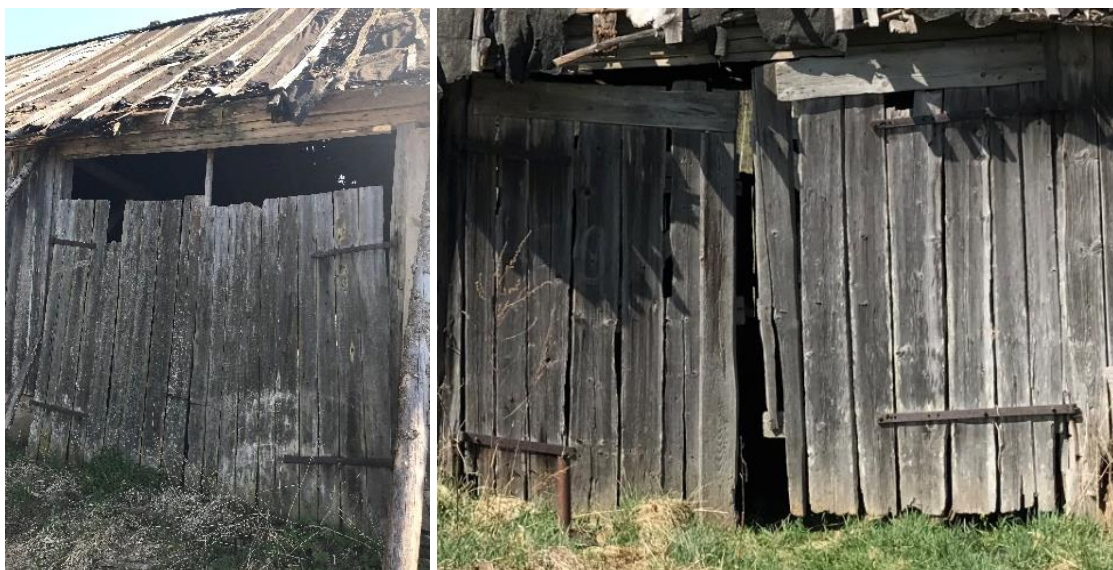
Hoonel oli laudisused, mis ei püsinud enam hingedel ja olid viltu vajunud ning laudis seal peal oli mädanikkahjustusega (joonis L 2.7).

Joonis L 2.7. Kahjustunud hoone uksed. (Allikas: autorite erakogu)
